## 공동주택 내 수목 식재 하자현황과 원인 분석

## Analysis of Current Status and Causes of Tree Planting Defects in Apartment Housing Area

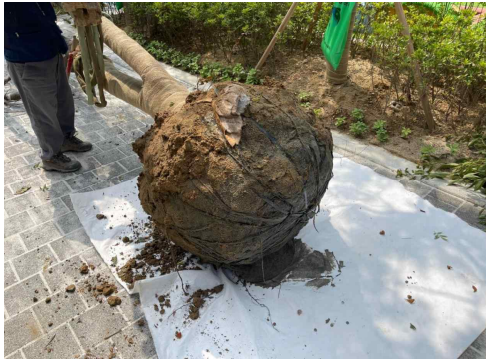
| Target site / Date | Sagajeong Central IPARK / 2023.05.21. | Cheonan Dujong Hyejeong APT / 2022.09.20 |
|---|---|---|
| Types of tree / Situation | Prunus yedoensis / 3rd investigation of defects | Prunus yedoensis / 5th investigation of defects |
| Cause of defect | Drainage defect / Root decay | Bad Soil / Drought damage |

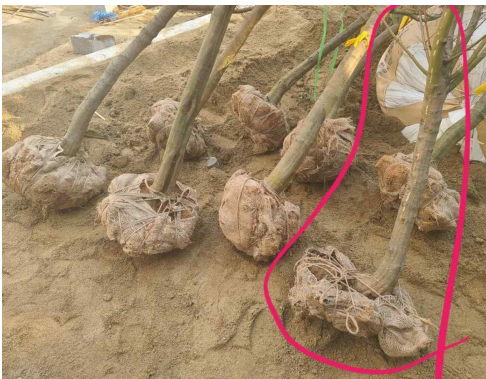
| Target Site / Date | Unjeong New Town IPARK / 2020.04.16 | Unjeong new town IPARK / 2020.04.16 |
|---|---|---|
| Types of tree / Situation | Acer palmatum / Replanting | Celtis sinensis / Replanting |
| Cause of defect | Temporary planting after bringing in trees / Root damaged | Temporary planting after bringing in trees / Root Damaged |

이는 식재지의 음영분석 및 기후 여건을 고려하지 않고 식재한 결과로 무리한 수목 식재 문제의 일환으로 볼 수 있다. 수목재이식을 하는 경우에는 공사비와 공사시기의 일정에 맞추기 위해 무리하게 수목을 식재하거나 단지 내 방치하게 되는 경우가 있다. 무리한 수목 이동과 식재로 인한 뿌리분 파손이나 단지 내 방치로 인한 뿌리 마름 현상을 확인할 수 있다. 인터뷰에 참여한 전문가들 역시 수목재이식의 고사율이 높다고 인식하는 경향이 많았다. 수목재이식의 경우 수목 굴취와 이동, 보관, 재식재 등의 복잡한 과정을 거쳐야 하며, 그 사이에 예민한 수목의 컨디션을 유지해야 한다는 문제가 있다. 하지만 급한 공정과정에서 수목의 상태를 유지하기 어렵다는 의견을 들을 수 있었다. 전문가 C씨(18년 경력)는 1년 미만 식재되어 있던 나무를 재이식 하는 경우에는 기본적으로 10~15%이상의 고사율을 보였다고 언급하였으며, 급하게 재이식을 하는 과정에서 뿌리분 관리가 제대로 되지 않아 뿌리 손상을 입게 되는 것이 문제라

고 지적하였다. 전문가 D씨는 수목재이식으로 인한 고사 비율을 50%라고 언급하면서 역시 뿌리분 손상과 이 동시에 발생하는 수목 스트레스, 10년 이상 식재되어 있던 고령의 나무는 새로운 지역에 활착하지 못하는 문제 등이 있다고 언급하였다. 그밖에도 이동한 수목을 당일 식재하지 못하는 문제로 뿌리분 건조로 인한 고사, 뿌리분 공극의 문제가 발생함을 지적하였다. 수목 재식재의 문제 역시 급한 공사일정으로 인하여 수목의 상태를 충분히 고려할 수 없는 현장의 문제가 드러나고 있다고 할 수 있다.
